รายงานผลการตรวจเช็คสภาพรถยนต์
ภายใต้มาตรฐานการประเมินสภาพรถระดับสากล

Car Inspection Report

รุ่น	CR-V	รุ่นย่อย	CR-V 2.4 ES 4WD (5 Seat) (MY18) (MNC)
สี	น้ำเงิน	หมายเลขทะเบียน	ขง4159
รุ่นปี	2020	เลขไมล์	19,500
ยี่ห้อ	Honda	ตัวเลขถัง	MRHRW6830MP100099

วันที่ตรวจสอบ 26 มิ.ย. 2566

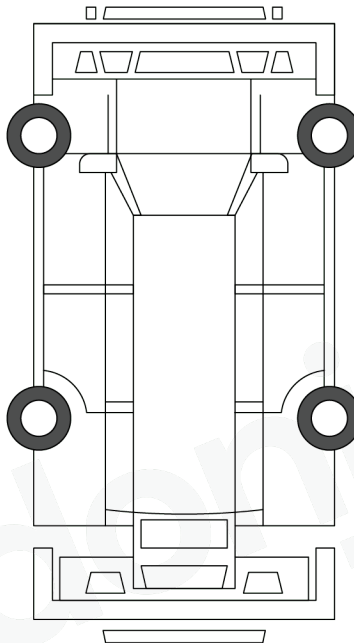
EXTERIOR / สภาพภายนอก

★★★★☆

ภายนอก(Exterior) : การตรวจสอบสภาพภายนอกโดยรวมไม่พบหลักฐานการซ่อมแซมทำสี ,พบรอยขีดข่วน 2จุดบริเวณฝากระโปรง ,พบรอยขีดข่วนบริเวณประตูหลังซ้าย

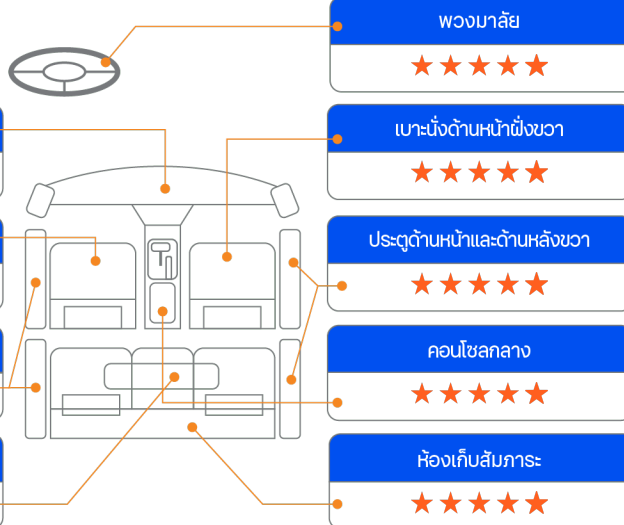
INTERIOR / สภาพภายใน

ภายใน(Interior) : ภายในใหม่ปกติ ,อุปกรณ์ไฟฟ้า แอร์ วิทยุFM ใช้งานได้สมบูรณ์ครบปกติ
