รายงานผลการตรวจเช็คสภาพรถยนต์
ภายใต้มาตรฐานการประเมินสภาพรถระดับสากล

Car Inspection Report

รุ่น	Innova	รุ่นย่อย	Innova Crysta 2.8 V
สี	ขาว	หมายเลขทะเบียน	กข8225
รุ่นปี	2016	เลขไมล์	58,770
ยี่ห้อ	Toyota	ตัวเลขถัง	MHFAA3EM900950411

วันที่ตรวจสอบ	13 มิ.ย. 2566
ผู้ขาย	จ.เจริญยานยนต์
ที่อยู่	44 ถนนทุ่งคา ตลาดใหญ่ เมืองภูเก็ต ภูเก็ต 83000

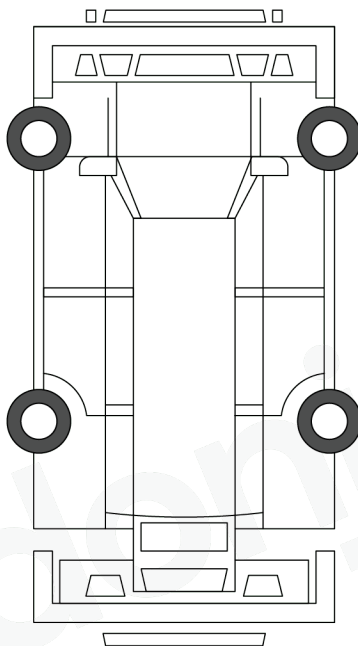
บังโคลนหลังซ้าย

★★★★☆

ภายนอก(Exterior) : ตัวถังภายนอกมีการทำสีมารอบคัน ยกเว้นหลังคา บังโลนหลังซ้าย - มีรอยบุบเล็กน้อย ยาง 4เส้น สภาพพอใช้ ปี20
