การชั่งอายุของบุชชิงและการ
ติดตั้งบุชชิง

กรณีศึกษา

การชั่งอายุบุชชิ่งและการติดตั้งบุชชิ่ง – วิเคราะห์ด้วยการทดสอบ PF ที่ความถี่ 1Hz และ 500Hz

การติดตั้งบุชชิ่งขนาดแรงดัน 69 kV บนหม้อแปลงชนิดสองขดลวด 10 MVA, 69/13.09 kV Dyn1 หลังจากเสร็จสิ้นการบำรุงรักษา on-load tap changer (OLTC) บนหม้อแปลงไฟที่มีอายุใช้งานมานานตั้งแต่ปี 2512 และได้ดำเนินการทดสอบทางไฟฟ้า

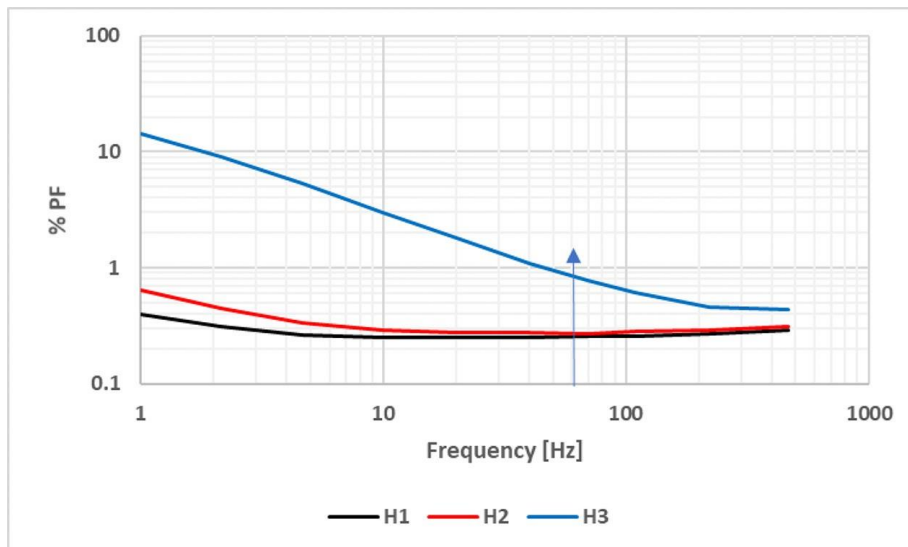
รูปที่ 1: ผลการวัด NB DFR ของบุชชิ่งด้านขดลวดแรงสูง

2. ผลลัพธ์จากตารางเหล่านี้ยืนยันสภาพที่ดีของบุชชิ่ง H1 และ H2 แต่การประเมินของบุชชิ่ง H3 ต้องยกระดับขึ้นเป็นการตรวจสอบสภาพ (investigate)

ผลการทดสอบ NB DFR สำหรับบุชชิ่ง H3 (เส้นสีน้ำเงินในรูปที่ 1) เผยให้เห็นลักษณะทางไฟฟ้าที่น่าเป็นห่วงสองประการ และยูทิลิตี้ได้ทำการเปลี่ยนบุชชิ่ง

บุชชิ่งสภาพที่ดีจะมีค่า PF ที่การปรับเทียบอุณหภูมิ $ITC \leq 1\%$ ที่ความถี่ 1 Hz ผลการทดสอบ 1 Hz PF ทำการปรับเทียบอุณหภูมิ ITC ของบุชชิ่ง H3 เท่ากับ 7.92 % (ตารางที่ 2)

ผลการทดสอบ LF PF 10 kV ของบุชชิ่ง H3 เท่ากับ 1.1 % (ตารางที่ 2) และผลการทดสอบ LF PF ที่แรงดัน 250 V ซึ่งเป็นแรงดันทดสอบ NB DFR โดยทั่วไป จากรูปที่ 1 ได้ค่า PF 0.8 % ซึ่งมีความแตกต่างกัน

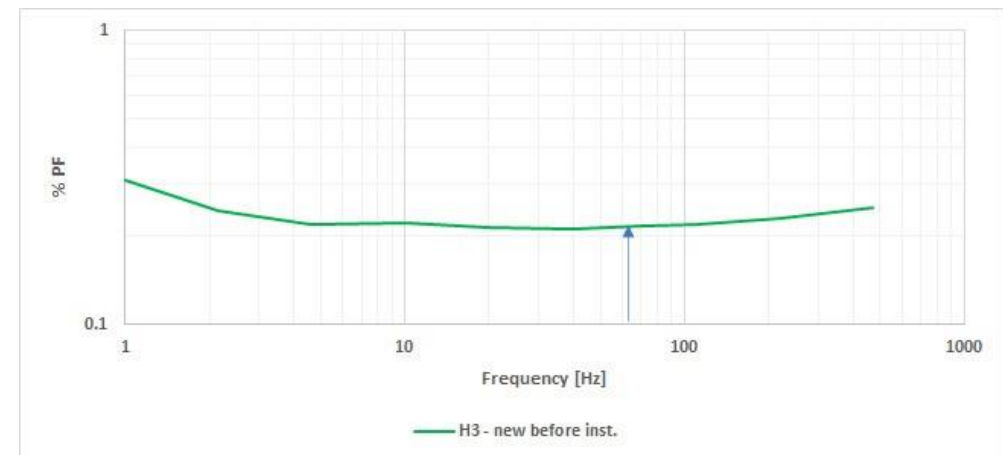
รูปที่ 2: ผลการวัด NB DFR ของบุชชิ่ง H3 ด้านขดลวดแรงสูงก่อนติดตั้ง

■ ก่อนทำการติดตั้งใหม่หรือแปลงไฟฟ้า ได้ทำการทดสอบ LF PF และ NB DFR บนบุชชิ่งสำรอง H3 เพื่อยืนยันความสมบูรณ์ ผลการทดสอบ LF PF และ NB DFR บ่งชี้ว่าบุชชิ่งมีสภาพดี (G) (ตารางที่ 3) (รูปที่ 2)

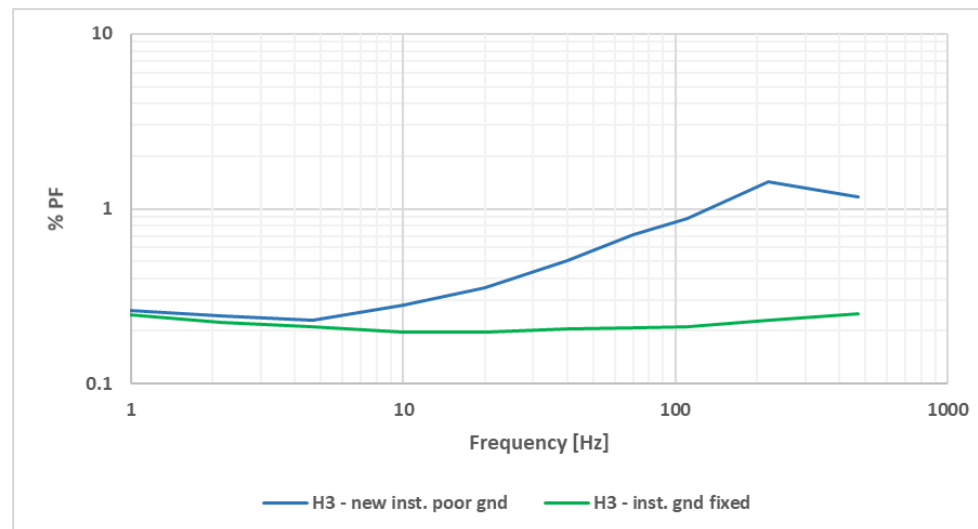
รูปที่ 3: ผลของกราฟที่เกิดจากการเปลี่ยนบุชชิ่ง H3 ส่งผลต่อการทดสอบ NB DFR

- ผลการทดสอบ LF PF สำหรับบุชชิ่ง H3 ที่วัดด้วยแรงดัน 10 kV ค่าทดสอบเป็นที่ยอมรับ อย่างไรก็ตาม ผลลัพธ์ LF PF ที่เปรียบเทียบคุณสมบัติของ ITC นั้นประมาณ 1.5 เท่าของค่าที่วัดได้ ในขณะที่ค่าที่วัดด้วยความถี่ 1 Hz และผลลัพธ์การเปรียบเทียบคุณสมบัติของ ITC นั้นใกล้เคียงกัน และผลการทดสอบที่ความถี่ 505 Hz PF นั้นไม่ปกติและสูงกว่าอย่างเห็นได้ชัดเมื่อเทียบกับผลการทดสอบ PF สำหรับบุชชิ่ง H1 และ H2
- การทดสอบ NB DFR สำหรับบุชชิ่งที่เปลี่ยน H3 เผยให้เห็นการตอบสนองที่ไม่ปกติ โดยมีการสูญเสียสูงอย่างผิดปกติในช่วงความถี่สูง (กราฟสีน้ำเงินในรูปที่ 3)

- ข้อมูลนี้เกี่ยวข้องกับความสำเร็จในการเชื่อมต่อของหน้าแปลนบุชชิ่งกับตัวถังที่ต่อลงกราวด์ ในการตรวจสอบปัญหาการต่อลงกราวด์หากเกิดความน่าสงสัย ผู้เชี่ยวชาญด้านการทดสอบได้ใช้สายรัดกราวด์กับหน้าแปลนบุชชิ่งและทำการทดสอบ LF PF และ NB DFR ซ้ำ (ตามตารางที่ 6) สังเกตเห็นว่าเป็นการปรับปรุงค่าที่สำคัญของผลการทดสอบ LF PF และผลทดสอบ การตอบสนองของไดโอดเล็กทรอนิกส์ด้วยสายรัดกราวด์ที่ใช้งานอยู่ (ตามเส้นกราฟสีเขียวในรูปที่ 3)

- มีข้อน่าสังเกตว่าผู้เชี่ยวชาญด้านการทดสอบภาคสนามไม่มีประสบการณ์ในการตรวจจับกราวด์ของหน้าแปลนบushing ที่ไม่ดีมาก่อน เมื่อนำสาเหตุที่พบได้ของความผิดปกติจากความถี่ 505 Hz นี้ ผู้เชี่ยวชาญได้ใช้มัลติมิเตอร์และวัดความต้านทานระหว่างพื้นตัวถังและหน้าแปลนบushing โดยไม่สามารถสังเกตเห็นค่าความต้านทานที่บ่งบอกถึงปัญหาได้ ต้องใช้เครื่องมือทดสอบค่าความต้านทานชนิดสี่ขั้วเท่านั้น ผู้เชี่ยวชาญจึงสามารถตรวจจับค่าความแตกต่าง "ก่อนและหลัง" ได้ สิ่งนี้ได้เน้นย้ำถึงความสามารถที่ยอดเยี่ยมของการทดสอบ NB DFR ต่อระบบกราวด์ของบushing ไม่ดีพอ

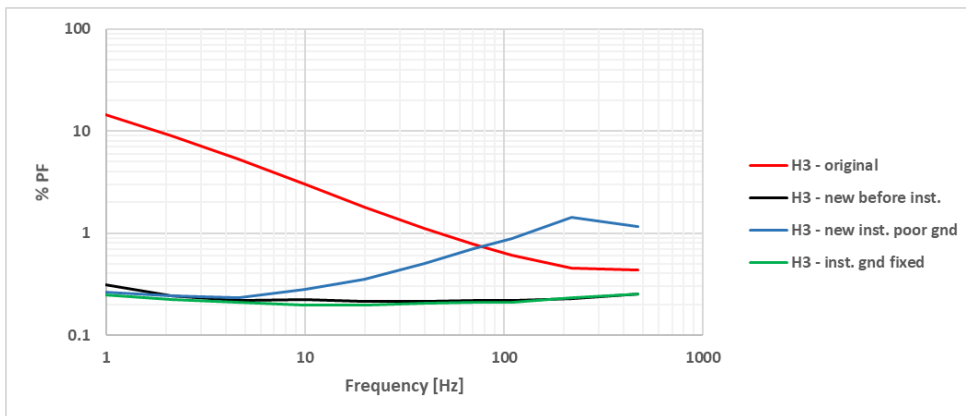
รูปที่ 5: แสดงกราฟทดสอบ NB DFR bushing H3 ก่อนและหลัง ติดตั้ง

- กราฟ NB DFR ของบushing H3 ตัวเดิม bushing ที่ทดแทน H3 ก่อนการติดตั้ง หลังจากการติดตั้งที่มีการต่อลงกราวด์ไม่ดี และสุดท้ายอยู่ในสภาพ 'ด้านซ้าย' หลังจากคืนการเชื่อมต่อกาวด์ที่ดีดังแสดงในรูปที่ 5 ซึ่งให้ภาพที่ชัดเจนและย้ำเตือนว่าbushing ตัวเดิมนั้นแย่มากไหน NB DFR ที่ใช้งานได้จริงสำหรับการตรวจสอบหลังการติดตั้งเป็นอย่างไร และเส้นโค้ง DFR สำหรับbushing ในสภาพที่ดีควรเป็นอย่างไร

- NB DFR ในช่วงตั้งแต่ความถี่ 1 Hz ถึง 505 Hz สามารถยืนยันการเสื่อมสภาพทั้งในระยะเริ่มต้นและวิเคราะห์การเสื่อมสภาพในฉนวนbushing ได้
- หลังจากติดตั้งbushing แล้ว ขอแนะนำให้ทำการทดสอบ NB DFR ซึ่งเป็นขั้นตอนการตรวจสอบเพื่อตรวจหาการต่อลงกราวด์ที่ไม่ดีระหว่างbushing กับตัวถังหม้อแปลง
